## Dokumentation av åtgärder för biologisk återställning i Linån, 2023

### Vattendragssträcka 3

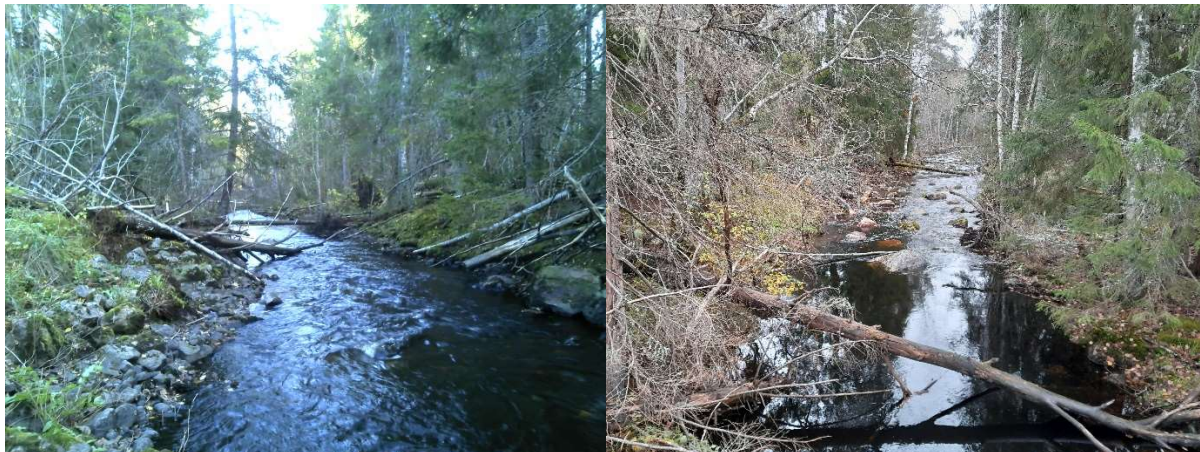
Bilderna visar hur det såg ut före och efter genomförd restaurering. En strömmande vattendragssträcka som tidigare rensats på sten och block. Efter restaureringen har materialet som lagts upp efter strandkanten placerats oregelbundet längs hela åbredden.

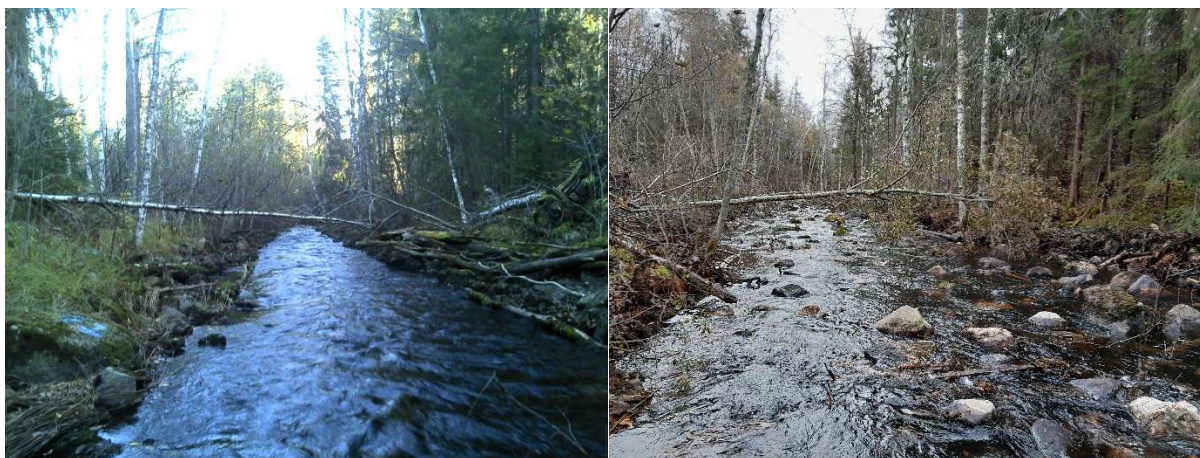
Bilderna visar hur det såg ut före och efter genomförd restaurering. Sten och block lagts tillbaka i åfåran för att få till en förbättrad variation och vattenströmning. Strandzonen har även breddats och skapat förutsättningar för naturlig erosion. Strandzonen är viktig för mindre vattenlevande djur och som födoplats och uppväxtområde för yngel och mindre fiskar.

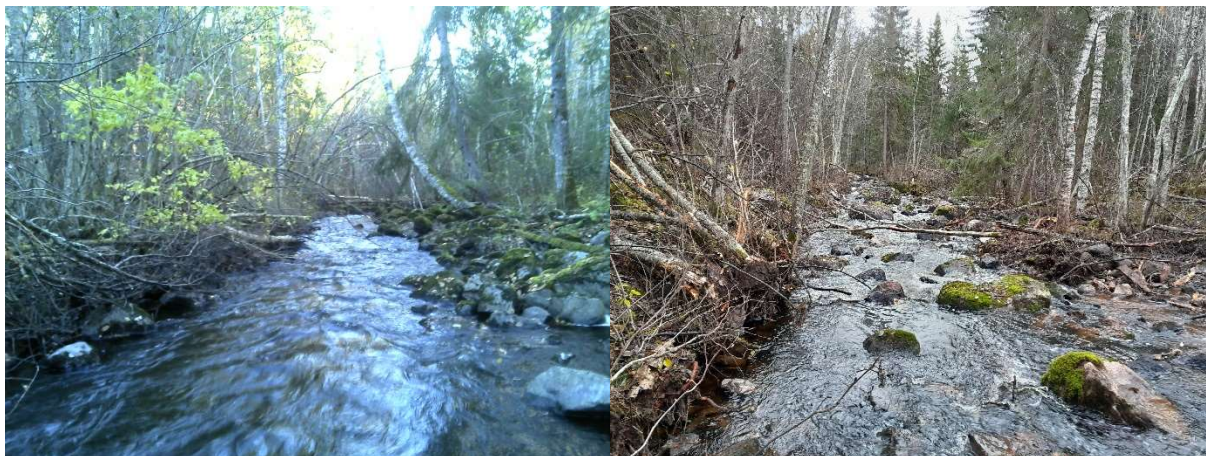
Bilderna visar hur det såg ut före och efter genomförd restaurering. Ån har blivit bredare genom att sten och block lyfts ut i vattendraget. Död ved har placerats i vattnet som är så viktigt för småkryp och som gömslen för yngel- och småfisk.

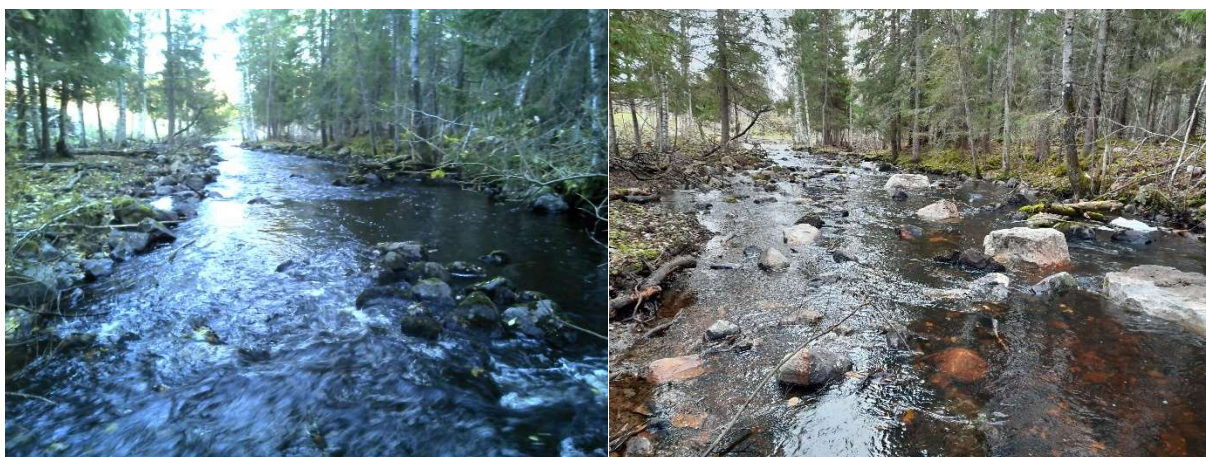
Bilderna visar hur det såg ut före och efter genomförd restaurering. Här har större sten och block lagts i för att förbättra variationen i vattendraget och återskapa den naturliga prägeln. I den högra bilden syns flera större block som sticker upp ovanför vattenytan.

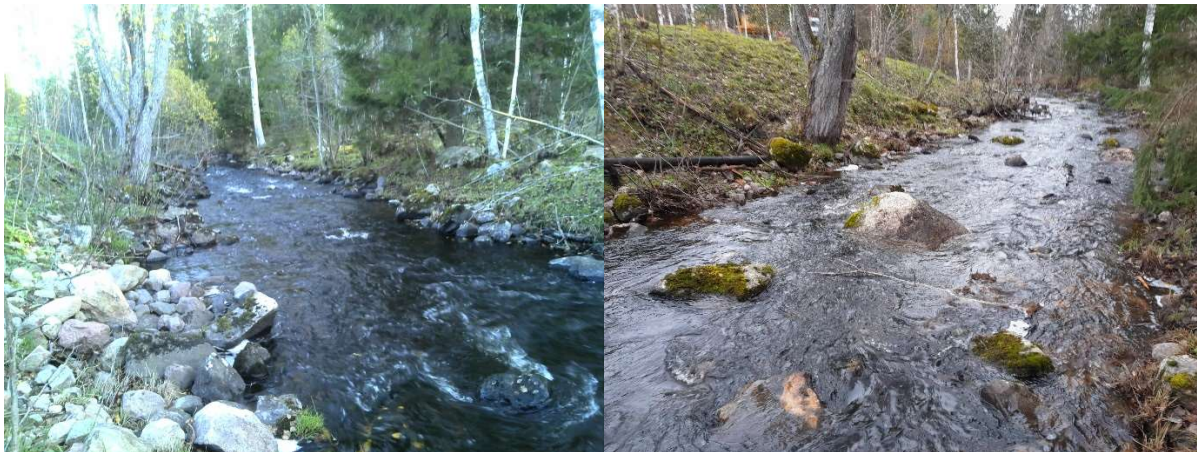
Bilderna visar hur det såg ut före och efter genomförd restaurering. Längs hela strömsträckan har sten och block lagts ut oregelbundet i ån för att återskapa de naturliga habitat som tidigare funnits. Vattendragsbredden har ökat och det finns nu även fler grunda områden efter stranden.

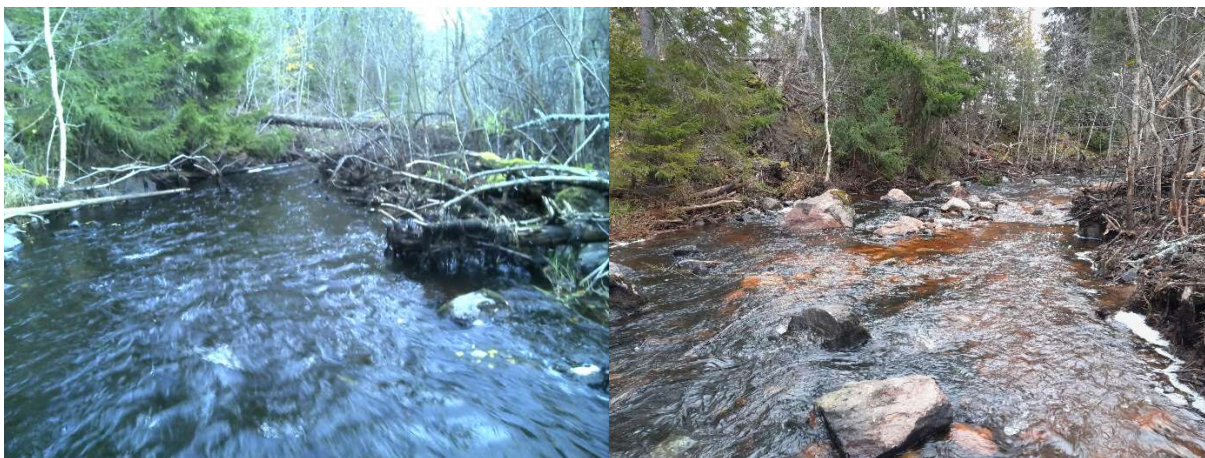
Bilderna visar hur det såg ut före och efter genomförd restaurering. Vid den här sträckan var det även mera grusigt och det finns lämpliga lek miljöer.

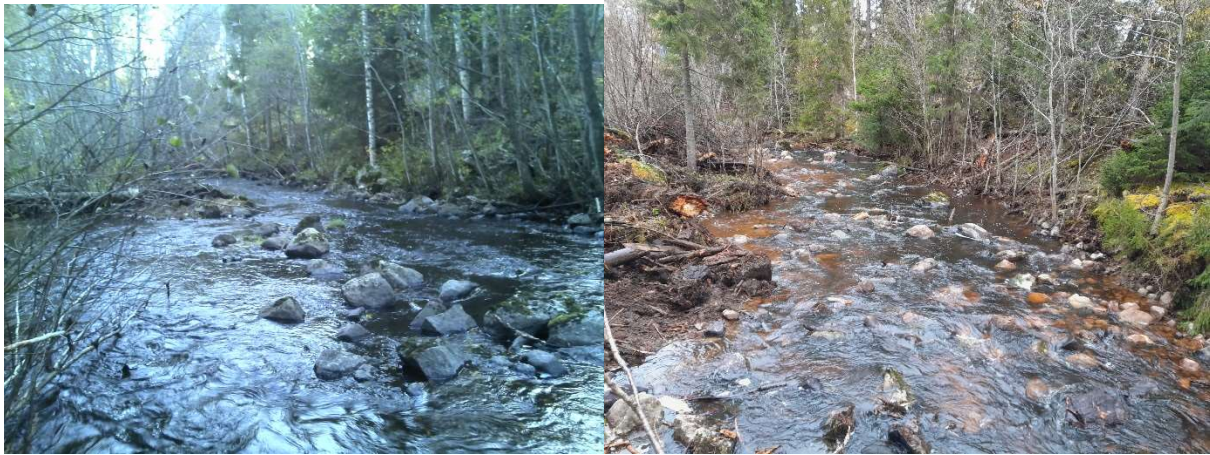
Bilderna visar hur det såg ut före och efter genomförd restaurering. En strömmande vattendragssträcka har restaurerats.

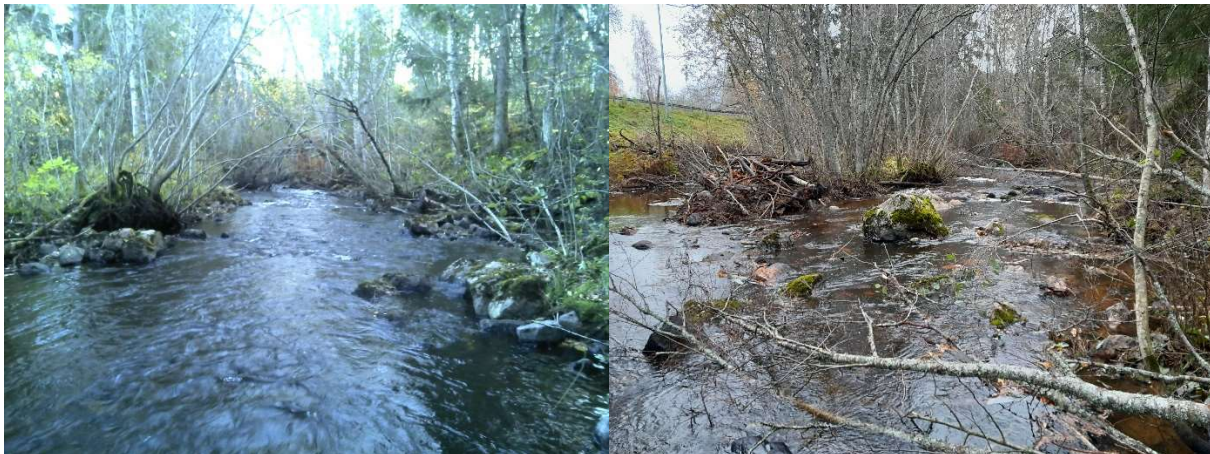
Bilderna visar hur det såg ut före och efter genomförd restaurering. Sten och block har fördelats ut och svämplanet har ökat.
